Od: Rychecký Ivan
Odesláno: středa 30. ledna 2019 10:42
Komu: Trnovec Jaroslav
Kopie: Witosz David; Večeřová Leona; Cyž Martin
Předmět: RE: Informace ke stavu fasády objektu radnice Br. Beneše 555/6

From: Cyž Martin
Sent: Monday, January 21, 2019 12:34 PM
To: Trnovec Jaroslav
Cc: Karlová Petra; Rychecký Ivan
Subject: Informace ke stavu fasády objektu radnice Br. Beneše 555/6

na zasedání zastupitelstva městského obvodu v prosinci roku 2018 jste vznesl dotaz ve vztahu k technickému stavu fasády objektu radnice Dr. Beneše 555/6 městského obvodu Moravská Ostrava a Přívoz. K Vašemu dotazu Vám sdělujeme následující.

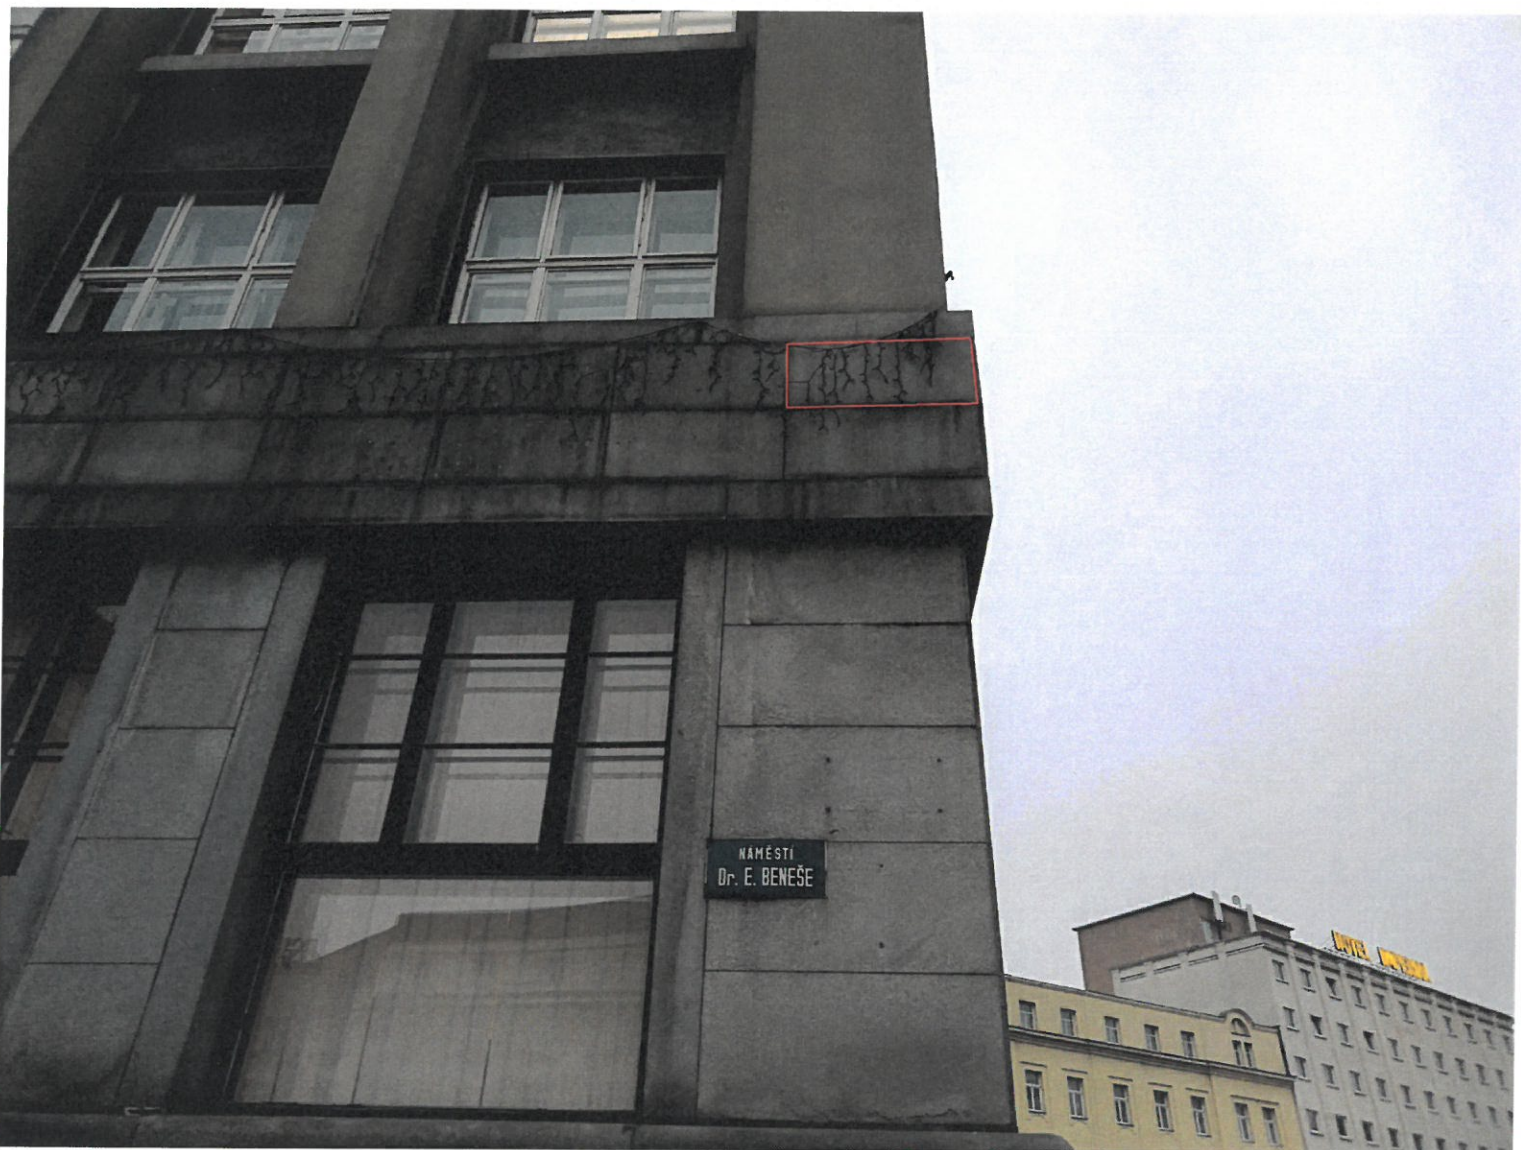
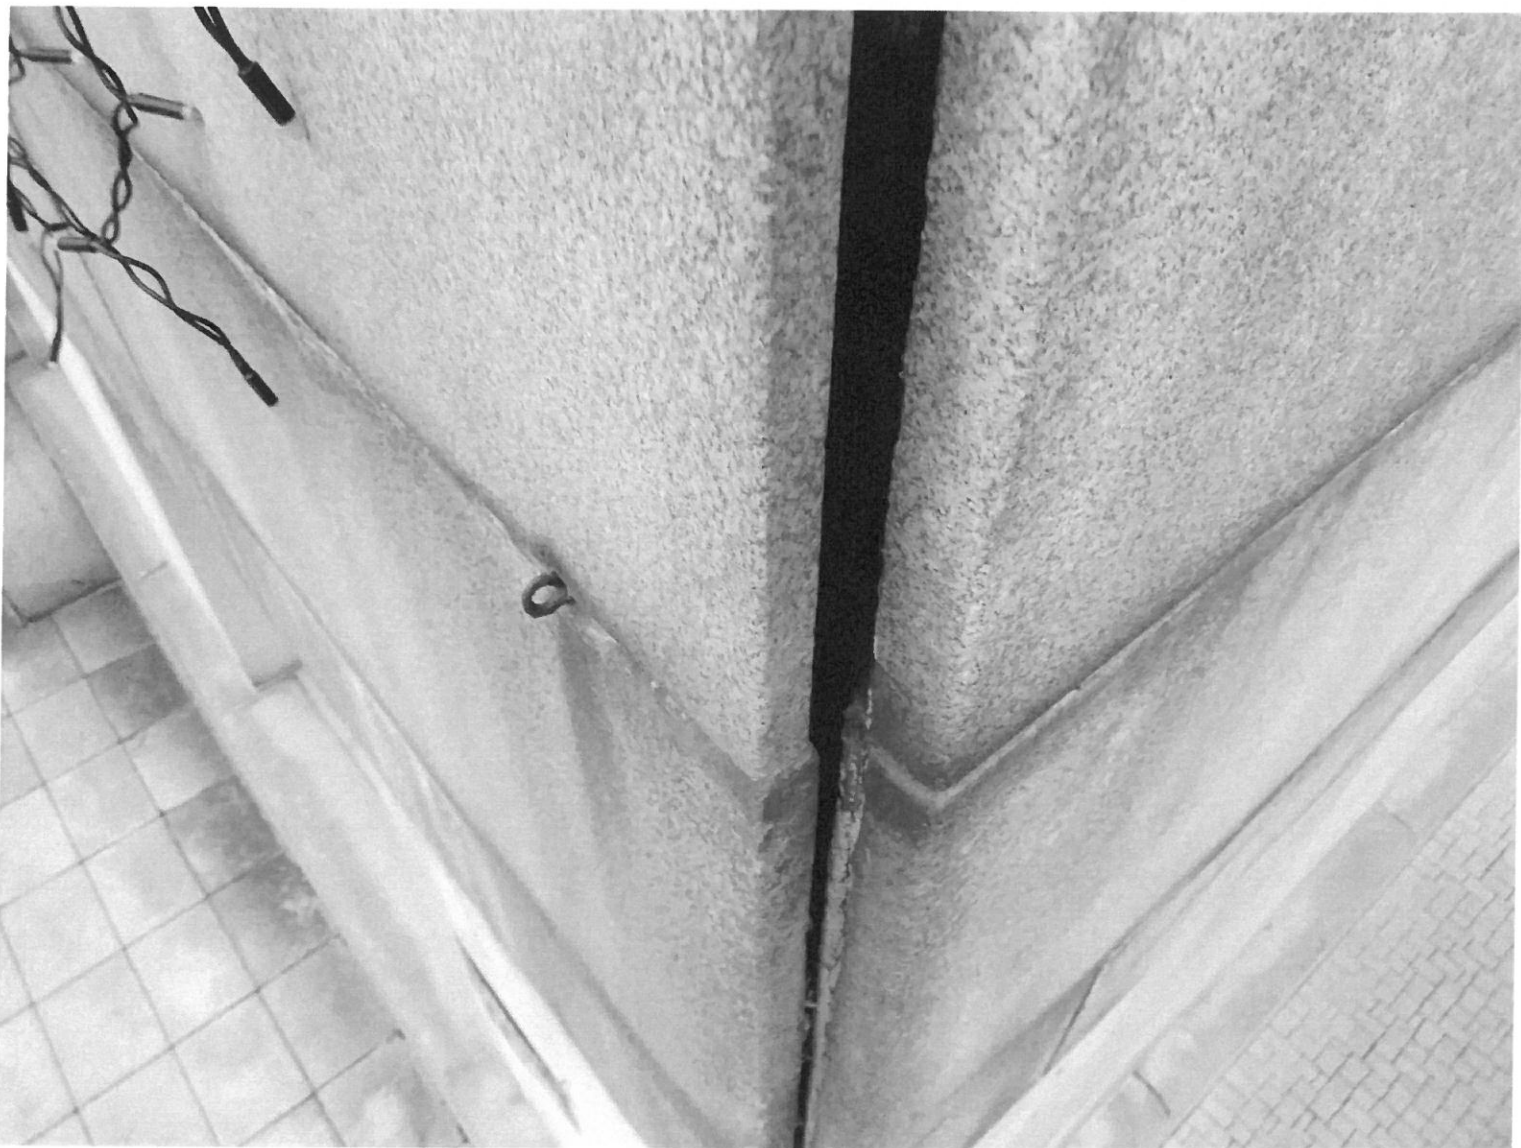
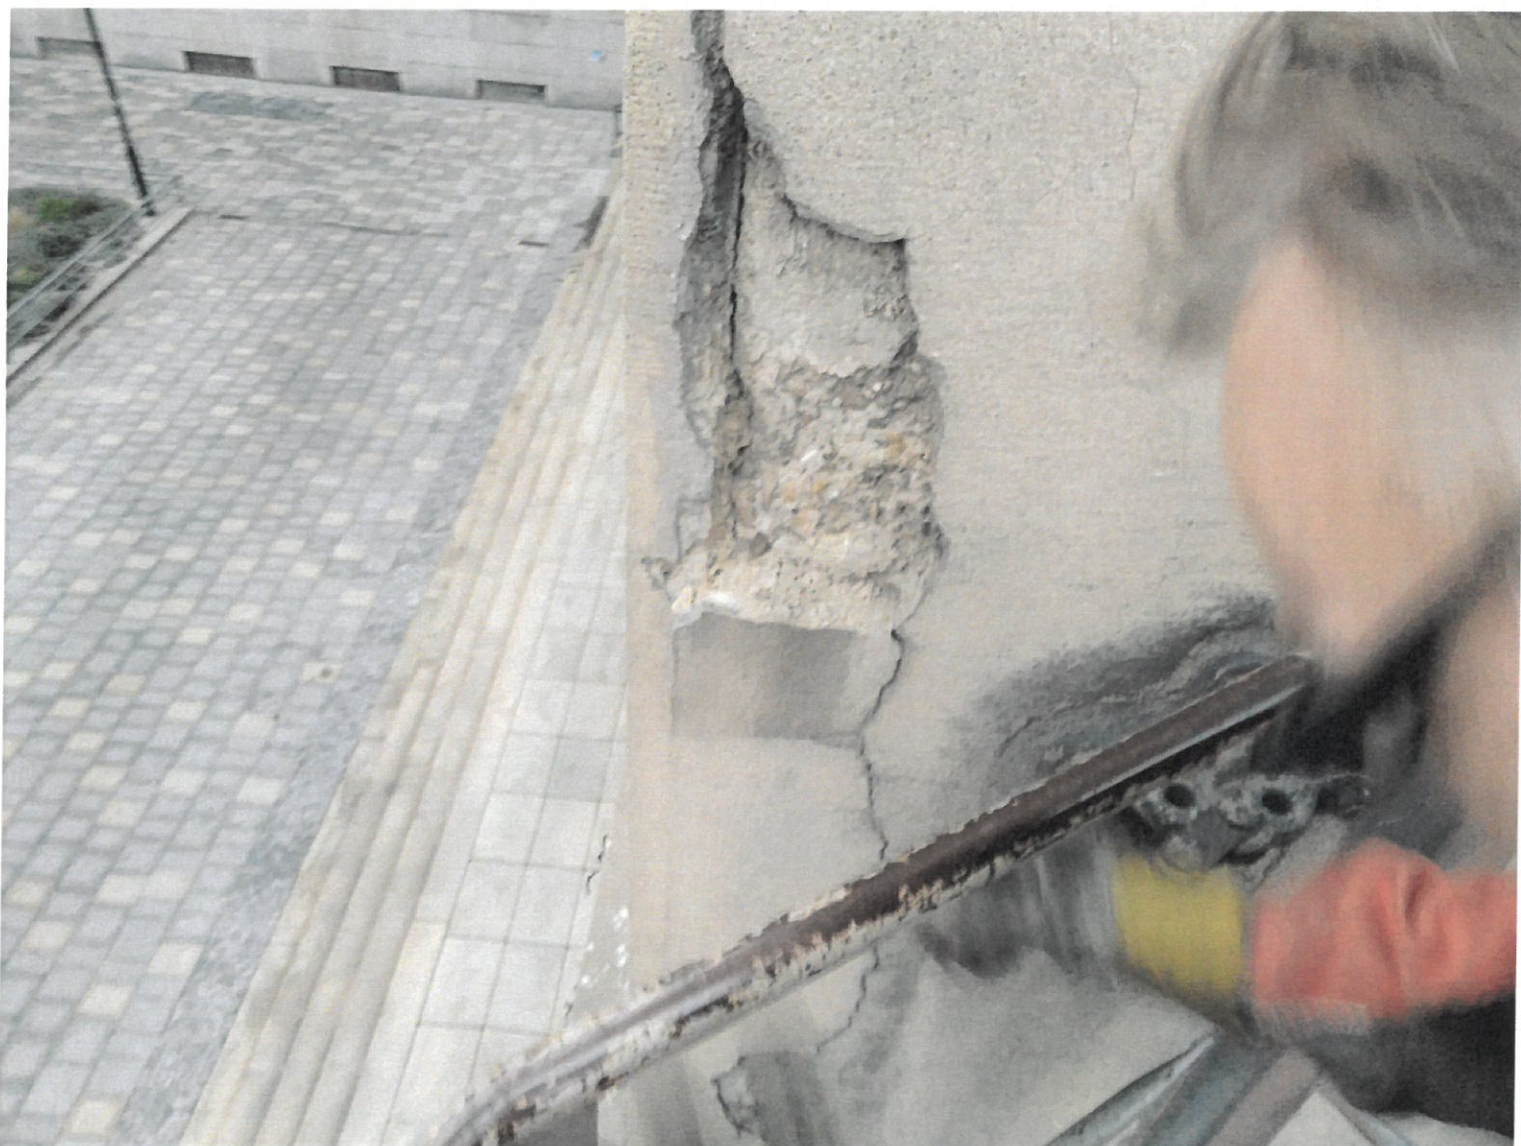
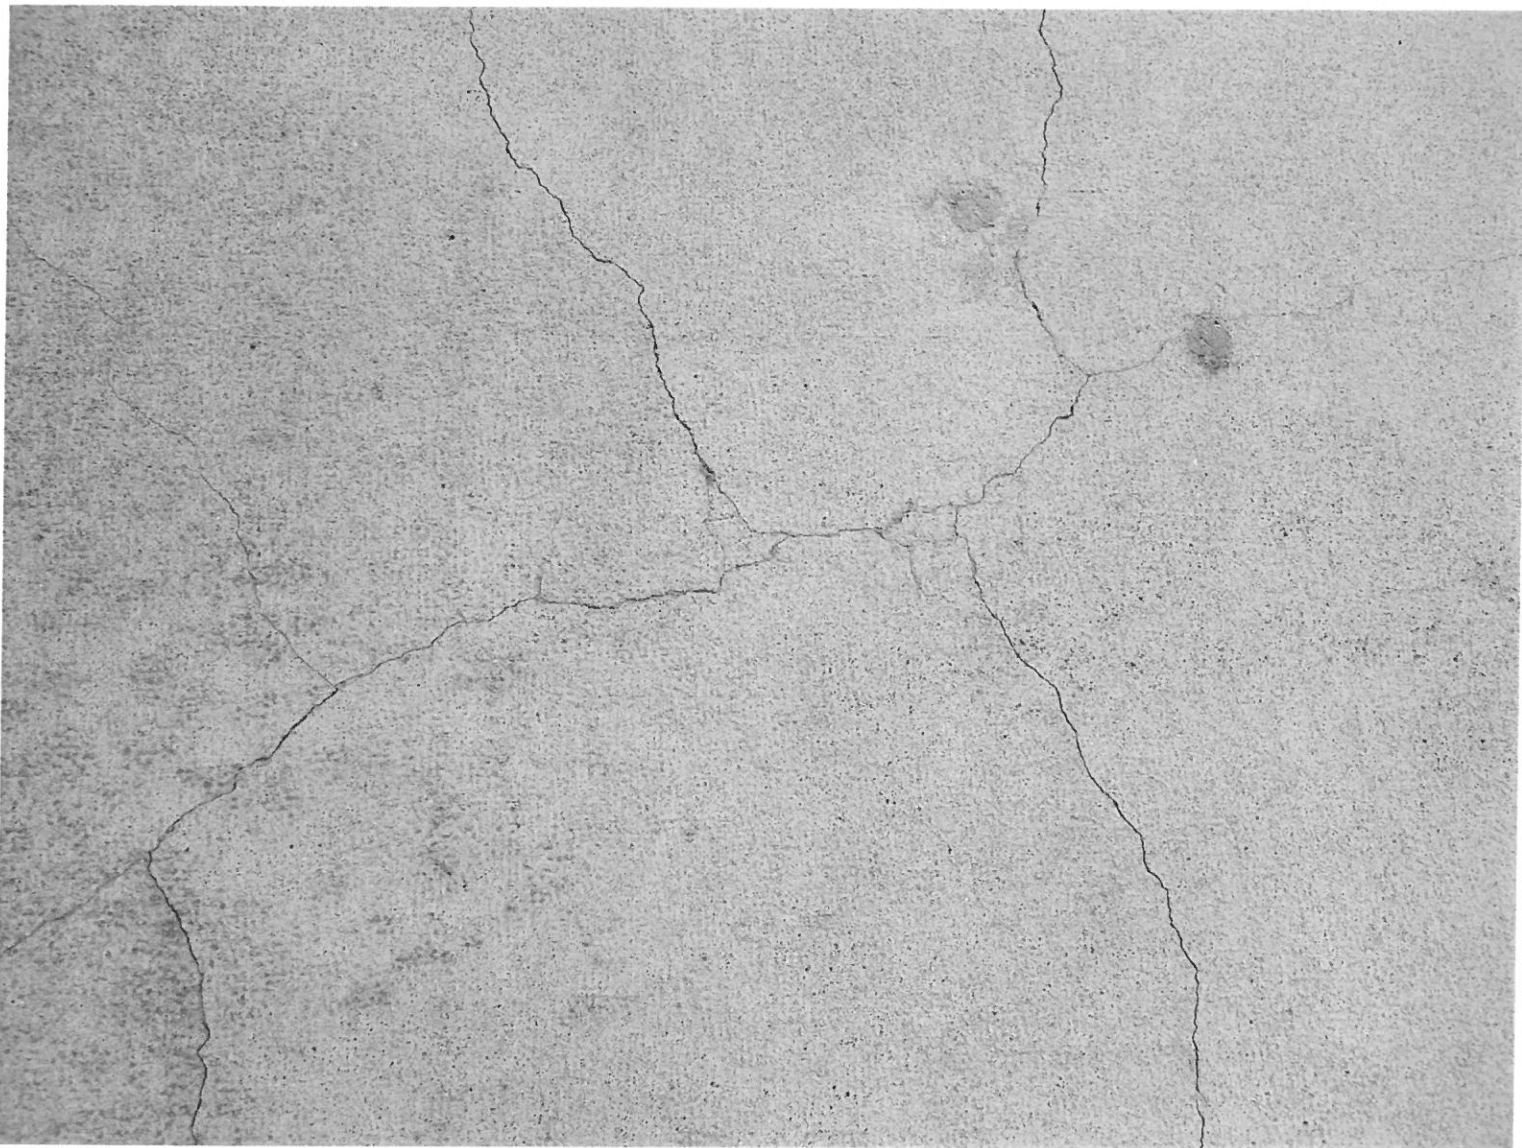
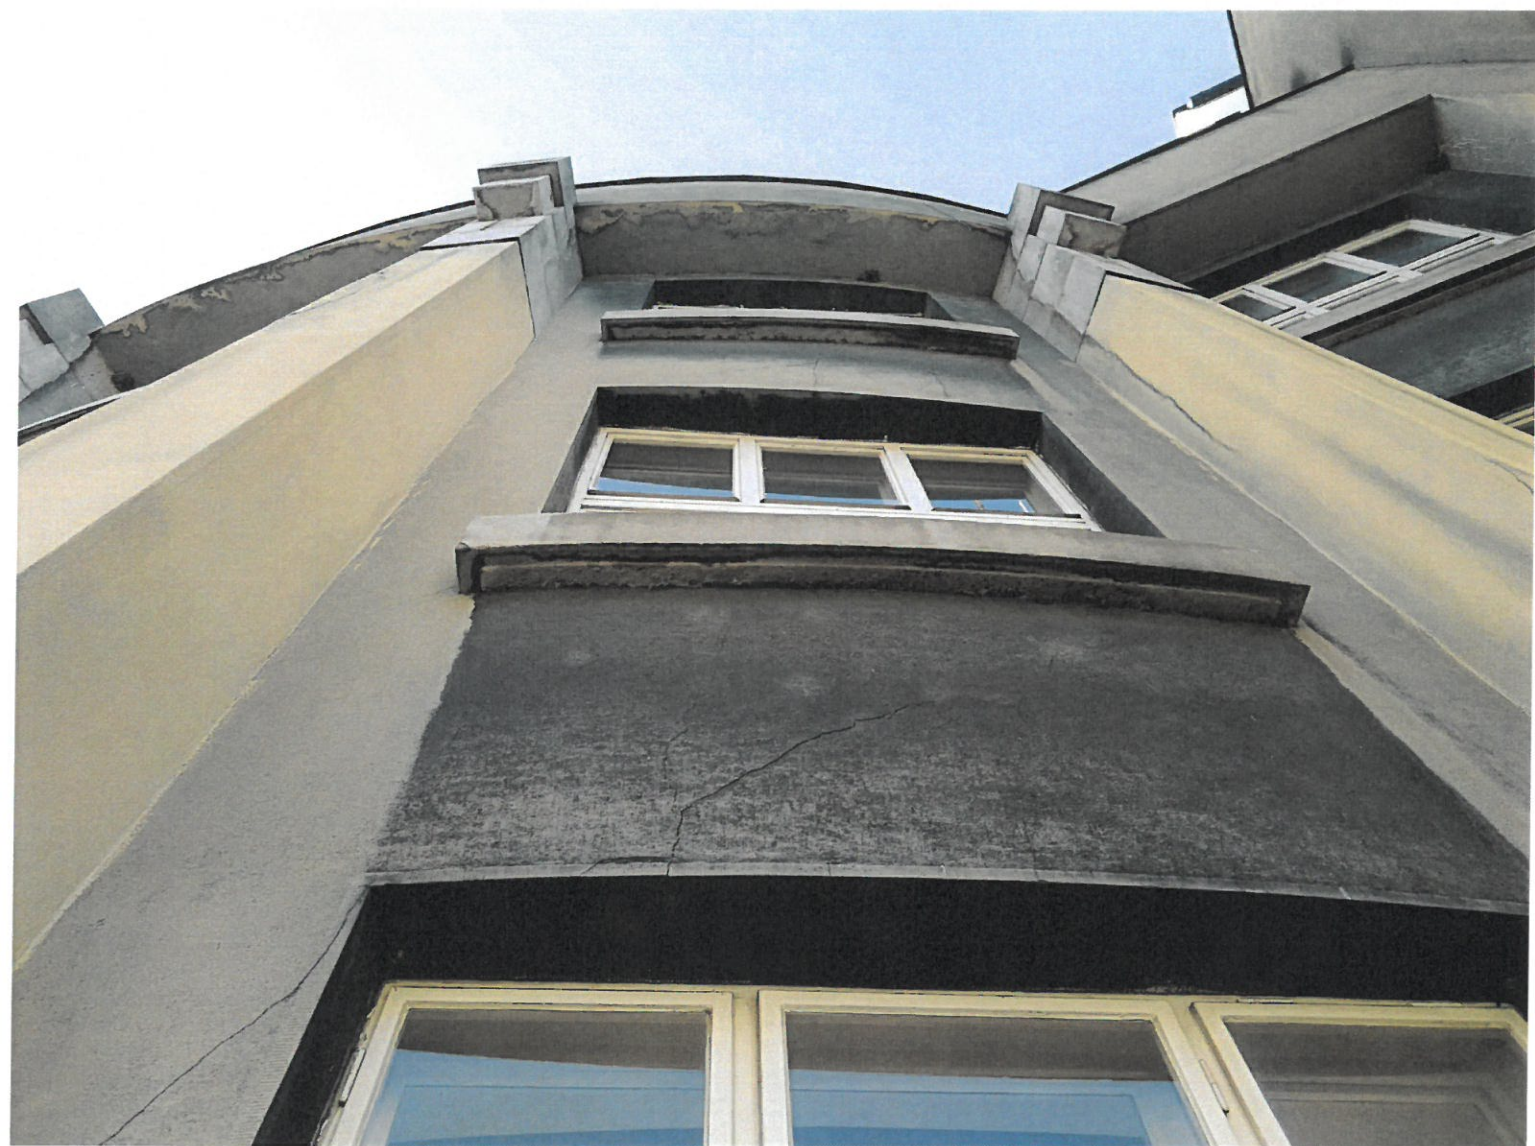
V druhé polovině měsíce listopadu 2018 byla zaznamenána malá výduť cementové fasády nad hranou schodiště hlavního vstupu objektu zhruba ve výšce 2 NP. Dne 27.11.2018 provedl odbor majetkový za pomoci výškové techniky kontrolní prohlídku v místě optické poruchy (viz. fotodokumentace) při této příležitosti byla také odstraněna malá výduť fasády a bylo zkontrolováno kamenné obložení fasády pod tímto defektem (roh objektu).

- cementová fasáda (obdobu cementového teraca) v blízkosti výduť vykazuje vlásečnicové trhliny, do kterých zatéká a díky povětrnostním vlivům dochází k postupné degradaci cementové fasády. I přes množství vlásečnicových trhlín fasády však zatím nehrozí akutní nebezpečí uvolnění další části v blízkosti odstraněné výduť (zjišťováno citlivým poklepem),
- nefunkční ukotvení kamenného obkladu nadpraží, kde vlivem zatékání došlo k uvolnění jedné žulové desky a hrozí její pád do prostoru schodiště hlavního vstupu,
- optickou prohlídkou celé fasády bylo dále zjištěno, že cementová fasáda je poškozena mikrotrhlinami v celém rozsahu fasády objektu, dochází k prolínání vlhkosti do konstrukce fasády a potažmo i za kamenný obklad. Na podhledech, římsách a nadpražích jsou patrné znaky cementové sanitrace.

- výduť omítky fasády velikosti cca 0,3m² byla odstraněna, podklad byl pak napenetrován Duvilaxem, aby nedocházelo k jeho další degradaci,
- pomocí oplocení byl neprodleně zabezpečen prostor, který je ohrožen případným pádem žulového bloku fasády,
